eerste hulp bij  
**sloopwerken**

zo sloop je jouw gebouw op een  
gezonde en wettelijke manier

# Vier 'slopende' vragen over jouw sloopopvolgingsplan

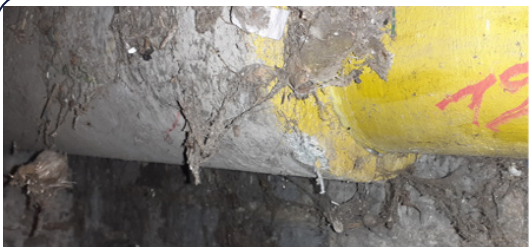
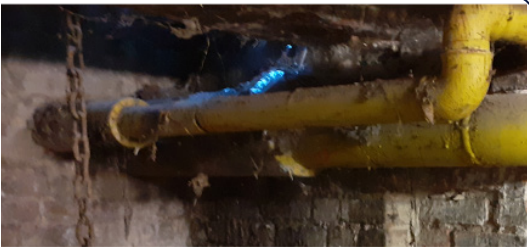
| BEHEERSMAATREGELENFICHE: 4 | | | | Platen type "pical" | |
| KENMERKEN STAAL | | | | | |
| Staal /Kenmerkenfiche | Staal 20 | Analysenummer | E-22-017475/19 | Locatie | Zolder 3de verdieping (3D) |
| Asbesthoudend | Asbest aanwezig | Hoeveelheid | < 75m² | | |
